INSPEÇÃO DE ROTINA DE OBRAS DE ARTE ESPECIAIS: PONTES E VIADUTOS

FELIPE MOURA DA SILVA

INSPEÇÃO DE OBRAS DE ARTE ESPECIAIS: PONTES E VIADUTOS

MESTRE EM ENGENHARIA CIVIL – RAMO DE INFRAESTRUTURAS

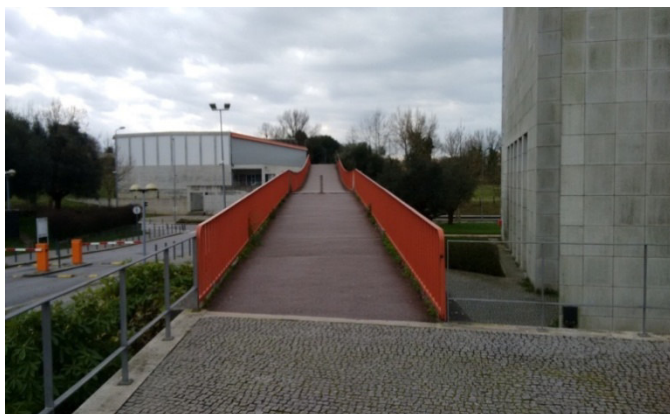
Figura 6.8 - Vista norte

A inspeção foi iniciada pela vistoria da parte superior da passarela, começando pelo lado norte (ver na Figura 6.8) em direção ao lado sul. Analisou-se o guarda-corpos, pavimento, a parte superior do tabuleiro e dos encontros.

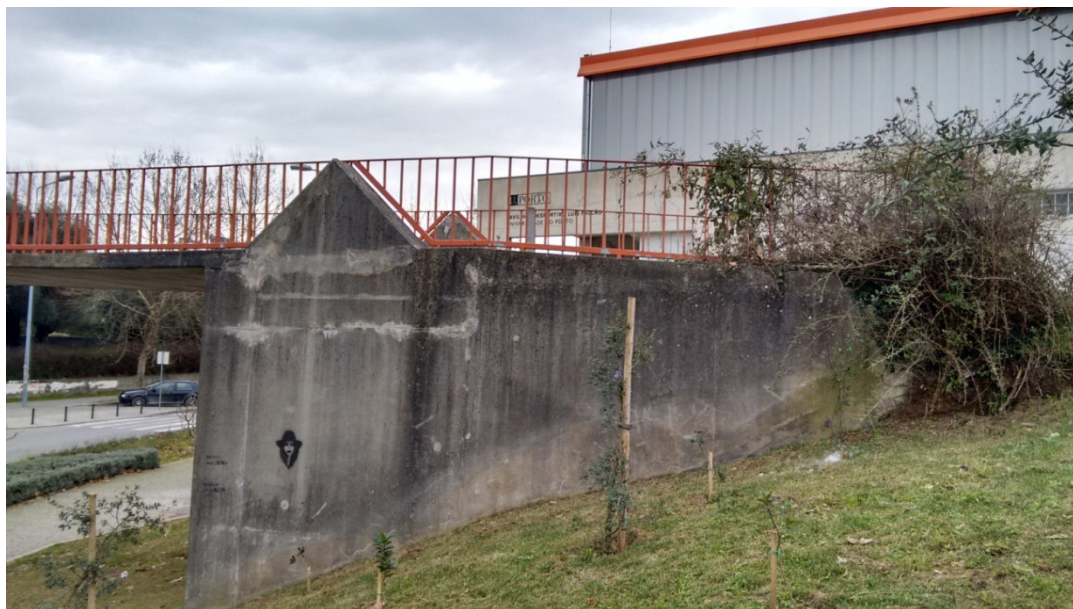
Figura 6.10 - Vista lateral lado sul

Depois da vistoria da parte superior, pelo lado sul inicia a vistoria das laterais e parte inferior da passarela (ver na Figura 6.10). Foi analisado o tabuleiro a partir do lado inferior, os encontros e o pilar. Foram visualizadas manchas no concreto resultado de possível carbonatação no encontro sul (ver Figura

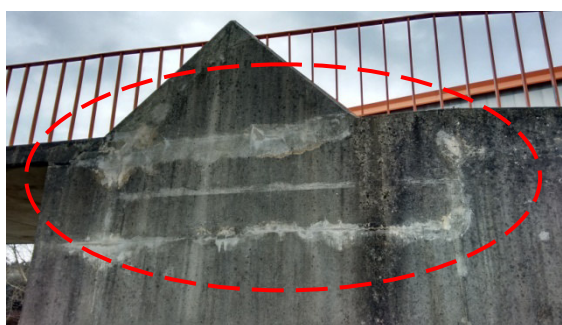
6.11). No pilar é visível a necessidade de repintar pois o revestimento já se encontra desbotado e apresenta pontos de corrosão.

Figura 6.11 - Manchas de concreto no encontro lado sul

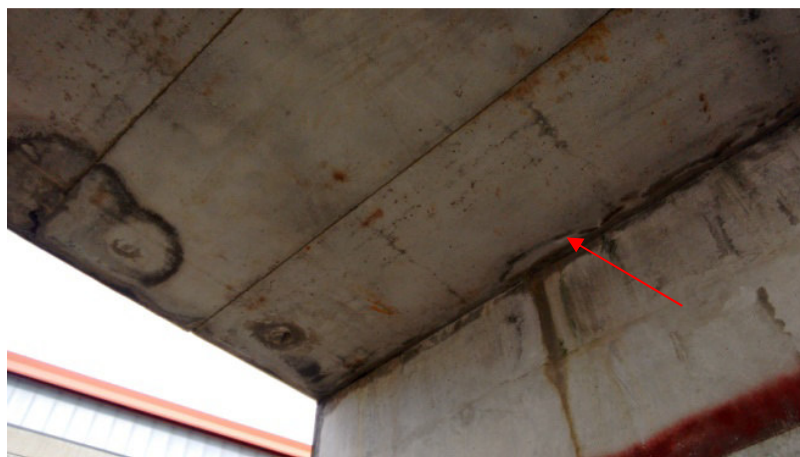
O tabuleiro inferior apresenta manchas de umidade pela borda do tabuleiro (ver na Figura 6.13) e na junção entre os encontros das placas do tabuleiro (ver na Figura 6.12).

Figura 6.12 - Vista inferior do tabuleiro no sul

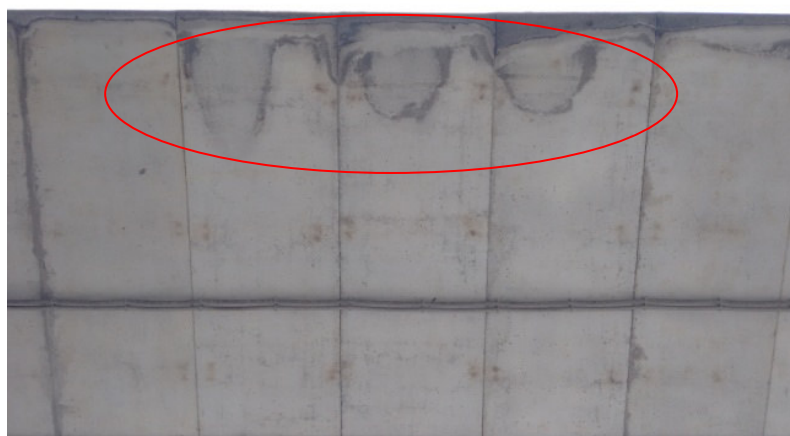
Figura 6.13 -Tabuleiro com manchas de umidade

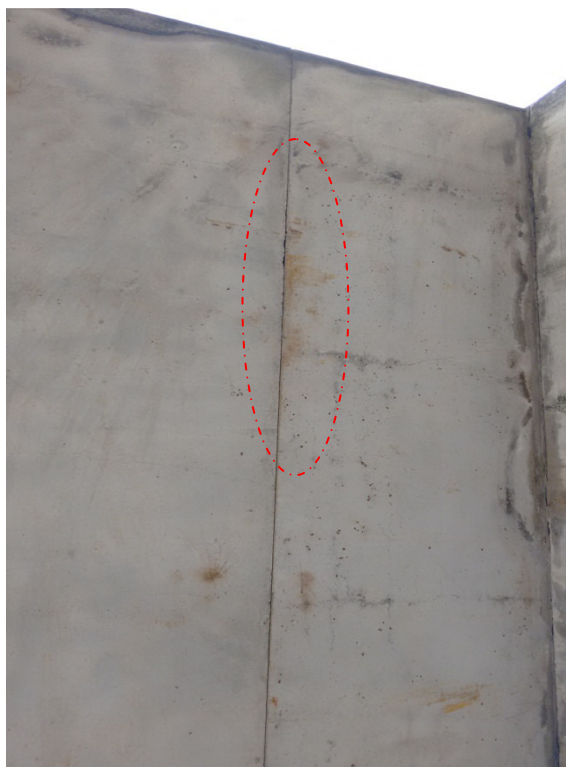
O tabuleiro inferior também apresenta manchas de oxidação nos encontros das placas do tabuleiro (ver na Figura 6.14), possivelmente das bainhas dos cabos. Isto fica visível pela mancha escura linear posicionada onde se encontram os cabos (Figura 6.15). Possivelmente foi causada pela movimentação das placas pela variação de temperatura ou por movimentação do tabuleiro, permitindo a entrada de umidade nos encontros das placas e favorecendo a oxidação das bainhas de proteção dos cabos. Para ter uma melhor análise e uma confirmação desta possibilidade oxidação será necessário realizar uma inspeção especial no tabuleiro inferior.

Figura 6.14 - Tabuleiro com mancha oxidação

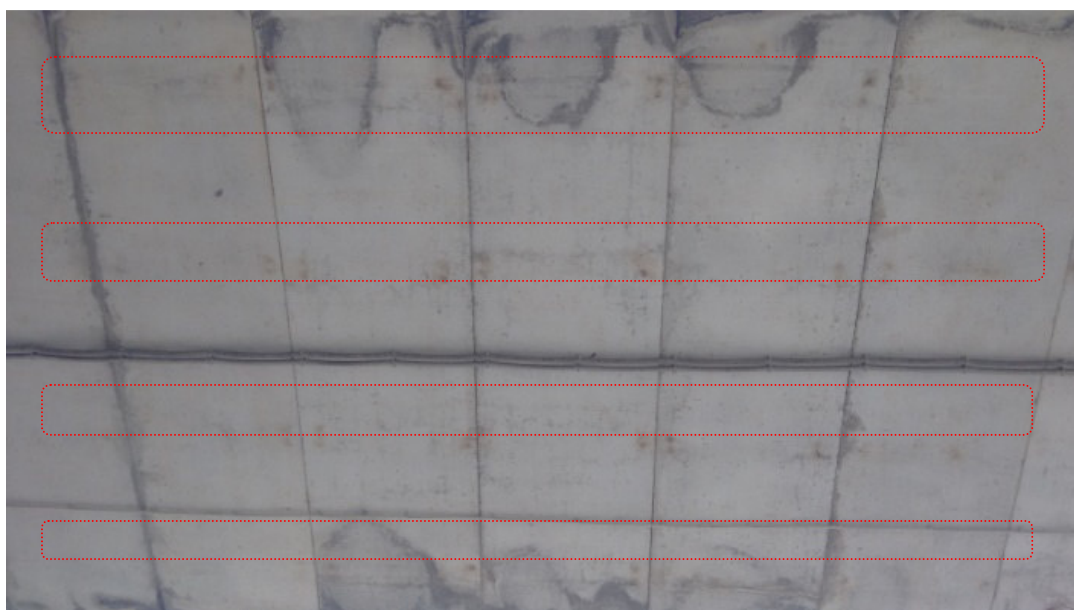
Figura 6.15 - Linhas dos cabos

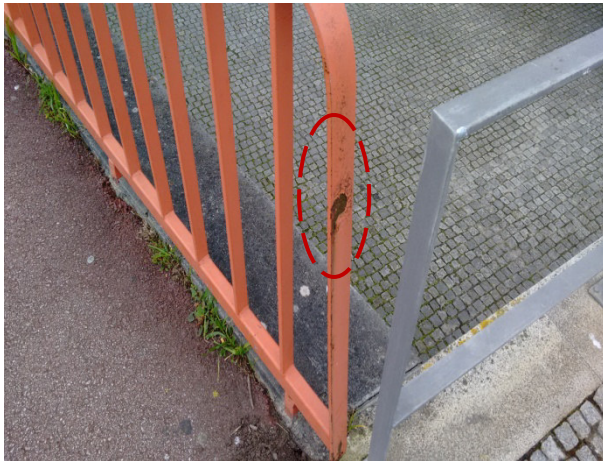
Figura 3 - Anomalia A12

Encontra alguns pontos marcados pela corrosão no guarda corpo.

A12- Corrosão nos guarda-corpos

- Falta de manutenção;
- Uso de tintas deficientes como proteção;
- Poluição e contaminação biológica;
- Penetração de cloretos.

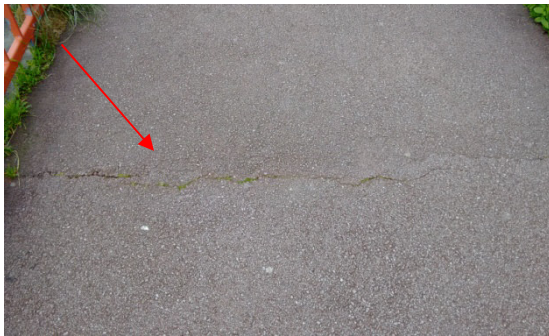
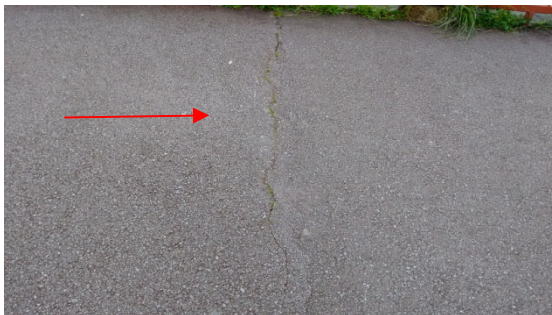
Figura 9 - Talude do lado norte A10

Figura 10 - Talude do lado norte A10

No lado norte encontra trincas na rampa e leve ondulação no pavimento, enquanto no lado sul se encontra uma ondulação mais elevada. Possível causa movimentação da terra do talude.

A10-Trincas no pavimento

Possíveis causas:

- Erosão da terra abaixo das placas do talude
- Erro de leitura e execução de projeto

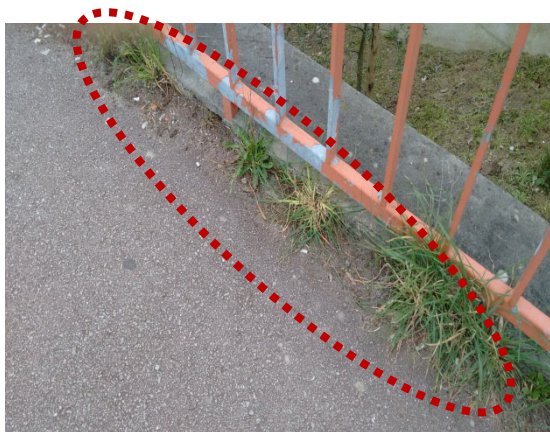
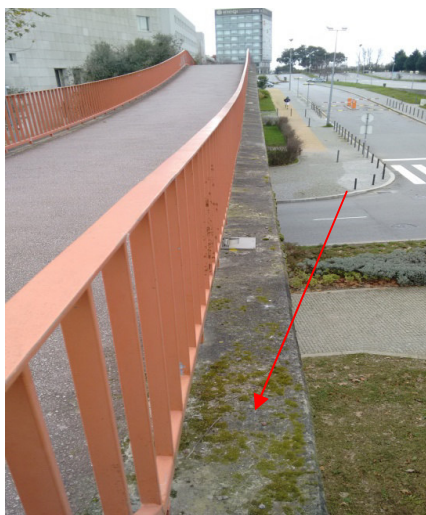
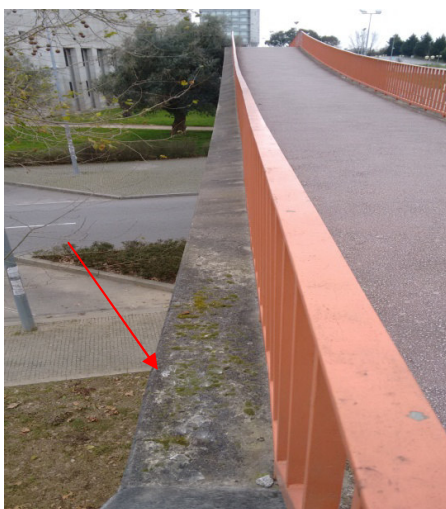
Figura 12 - Anomalia A8

Figura 13 - Lado leste com A8

Figura 14 - Lado oeste com A8

Encontra crescimento de vegetação generalizado pelas bordas da passarela

- Falta de policiamento local
- Poluição e contaminação biológica
- Penetração de cloretos

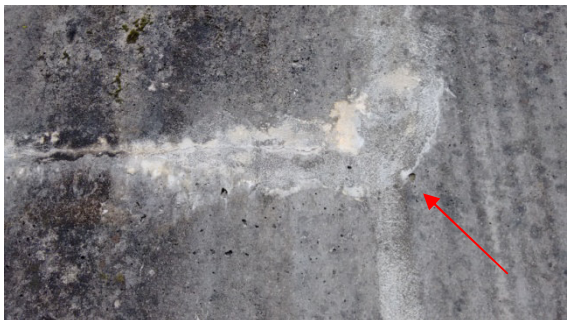
Figura 17 - Anomalia A5

Visíveis manchas no concreto, possível carbonatação devido a presença de água. Aparece que foi realizado um reparo, mas ainda apresenta anomalias. É necessário realizar ensaios para carbonatação e condições da armadura.

Ensaio necessários:

- Profundidade de Carbonatação
- Detecção da Armadura

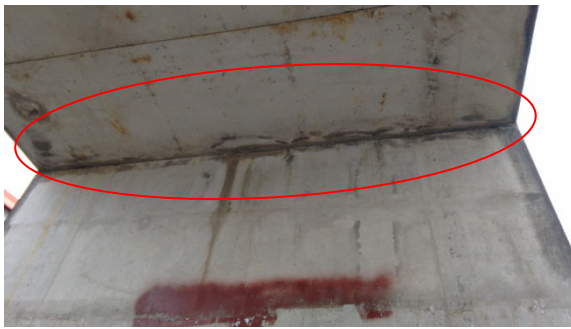
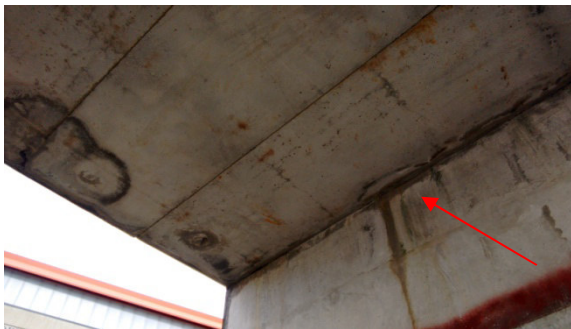
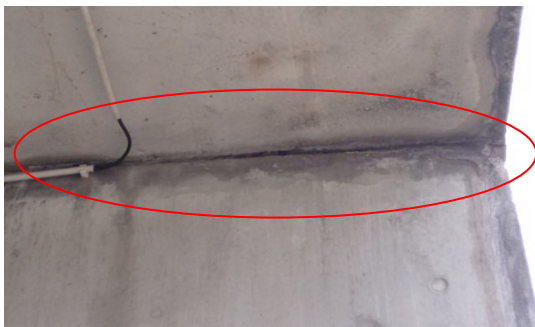
Figura 18 - Lado sul (A2 e A5)

Figura 19 - Lado sul (A2 e A5)

Figura 20 - Lado norte (A2 e A5)

Por baixo da passarela é visível que no encontro do tabuleiro com o talude há infiltração de água. Isso acontece dos dois lados da passarela.

- Lixiviação da pasta de cimento
- Sistema de impermeabilização deficiente
- Ineficiente sistema de drenagem da ponte

Ensaio necessários:

- Profundidade de Carbonatação
- Teor de Cloretos
- Detecção da Armadura

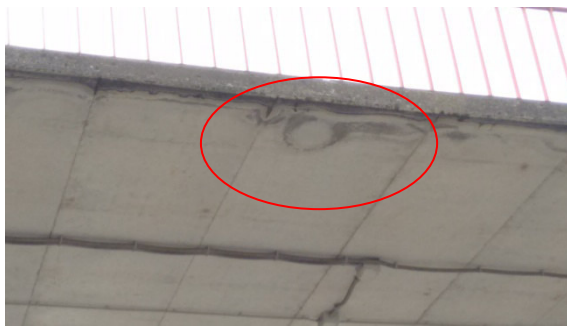
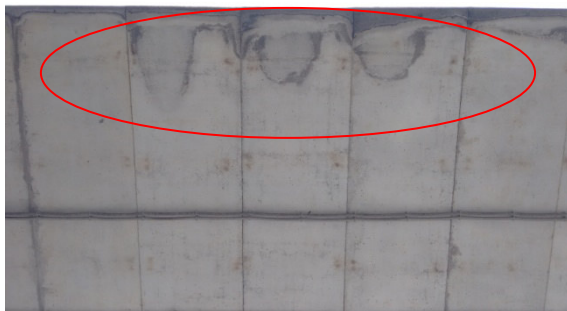
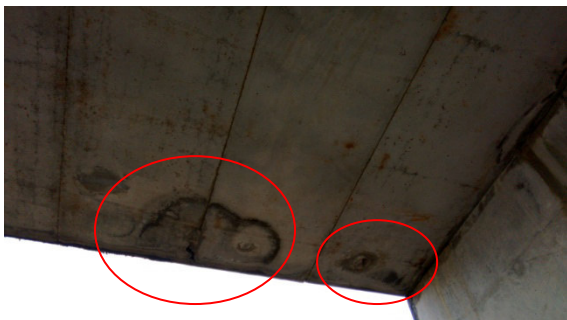
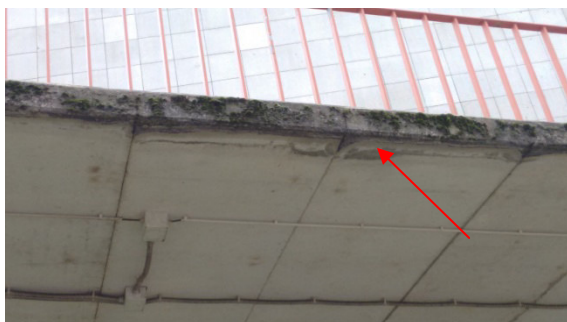
Figura 22 - Tabuleiro A2

Figura 23 - Tabuleiro A2

Figura 24 - Tabuleiro A2

Figura 25 - Tabuleiro A2

Por baixo dos tabuleiros encontro manchas de umidade, já se apresenta generalizado pelas bordas dos tabuleiros. Possível motivo erro de projeto em não elaborar um sistema de drenagem na passarela.

- Lixiviação da pasta de cimento
- Sistema de impermeabilização deficiente
- Erro de projeto

Ensaio necessários:

- Profundidade de Carbonatação
- Teor de Cloretos
- Detecção da Armadura

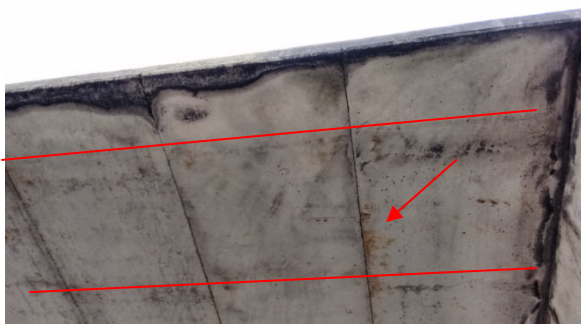
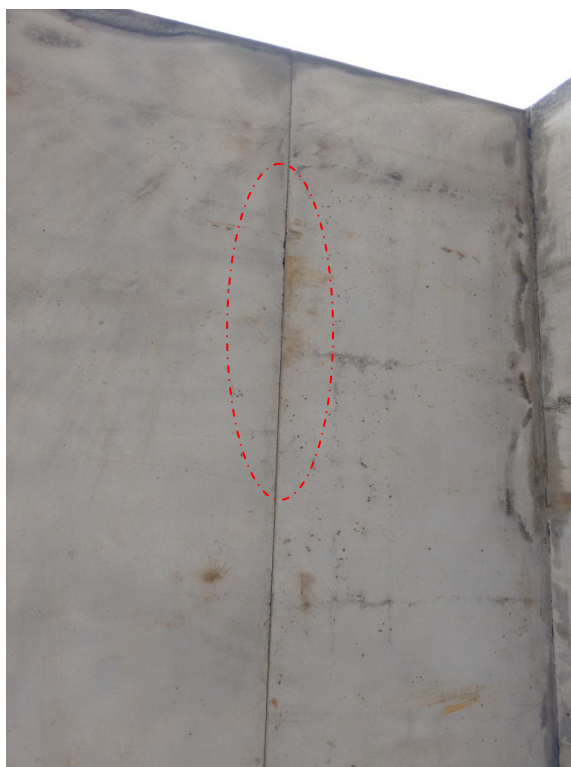
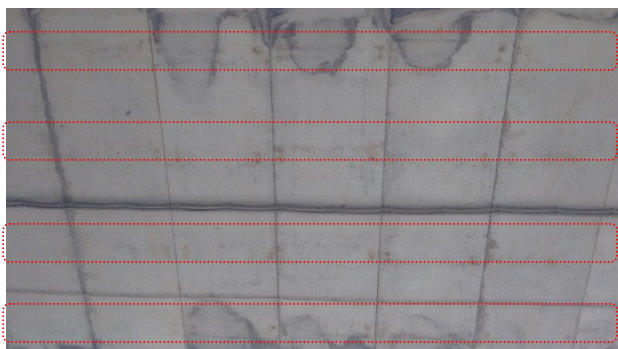
Figura 26 - Tabuleiro coma A1 e A2

Figura 27 - Tabuleiro coma A1

Figura 28 - Linhas dos cabos

É visível que nos pontos de encontro entre placas que formam o tabuleiro a acesso de umidade. Com isso surgem manchas de oxidação, provavelmente das bainhas dos cabos. Pode tirar esta hipótese pela mancha escura linear vista por todo tabuleiro posicionados onde se encontra as bainhas.

- Corrosão da armadura interna
- Sistema de impermeabilização deficiente
- Erro de projeto

- Profundidade de Carbonatação
- Teor de Cloretos
- Detecção da Armadura

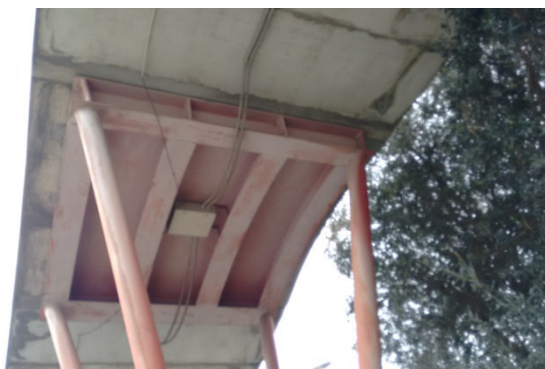
Figura 31 - Pilar da passarela

Visível a necessidade repintar, a estrutura do pilar, já se encontra desbotada.

- Falta de manutenção;
- Uso de tintas deficientes como proteção;
- Poluição e contaminação biológica;

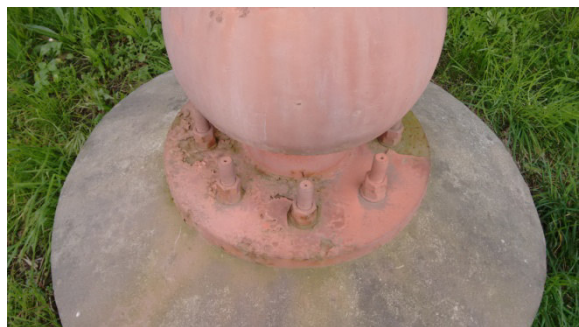
Figura 33 - Base do pilar A6

Na base do pilar apresenta corrosão na estrutura, descascamento da pintura.

A6- Corrosão no pilar

- Falta de manutenção;
- Uso de tintas deficientes como proteção;
- Poluição e contaminação biológica;
